Rapport d'essais de moteurs à huile de palme (essais 150h)

Classification : dossier technique

RAPPORT D'ESSAIS DE MOTEURS A HUILE DE PALME

Essais comparatifs de deux moteurs diesels, l'un alimenté à l'huile de palme et l'autre, au gasoil.

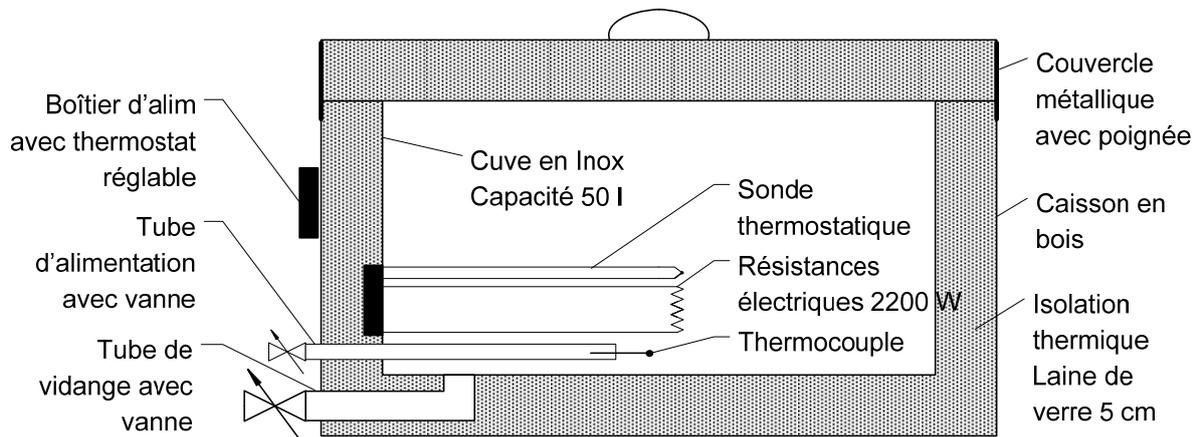
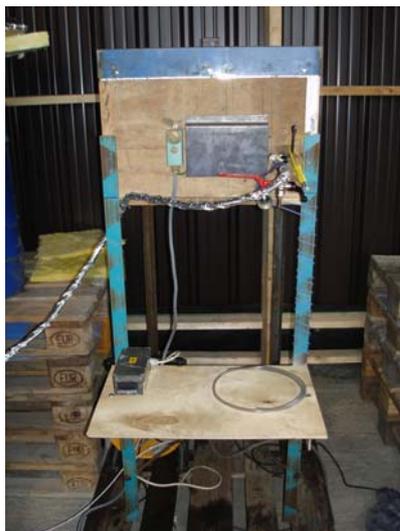
Réservoir à huile de palme

Le chauffage de l'huile de palme se fait dans un réservoir chauffant d'une capacité de 50 l. Il est équipé d'un thermostat et d'une résistance chauffante de 2200 W. L'huile passe ensuite par un filtre, maintenu à environ 80°C par un fil chauffant et est amené jusqu'à la pompe d'injection par un tube en cuivre chauffé et isolé, de sorte qu'elle entre dans la pompe à une température de 80°C.

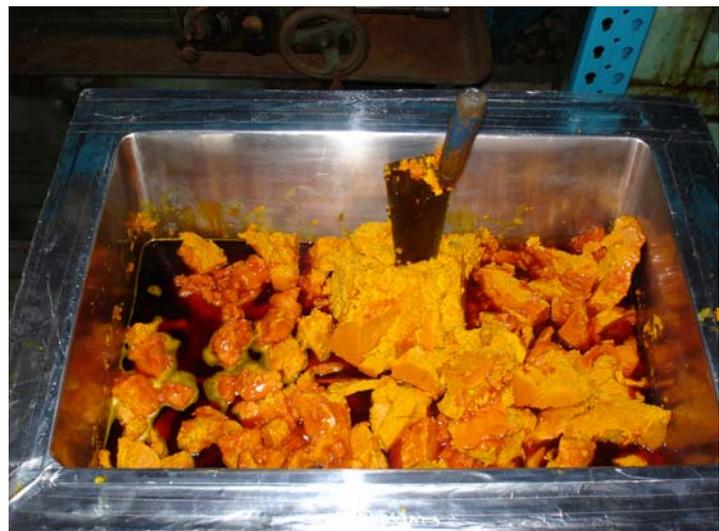
Huile de palme qui fond dans le réservoir

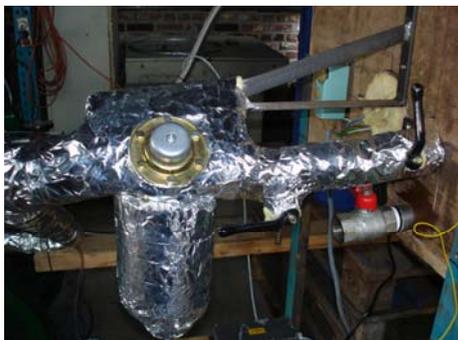
Filtre à huile de palme

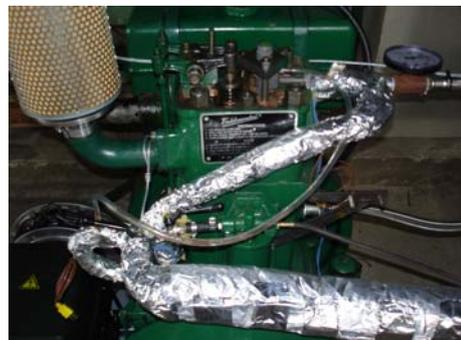
Circuit d'huile de palme chauffé et isolé

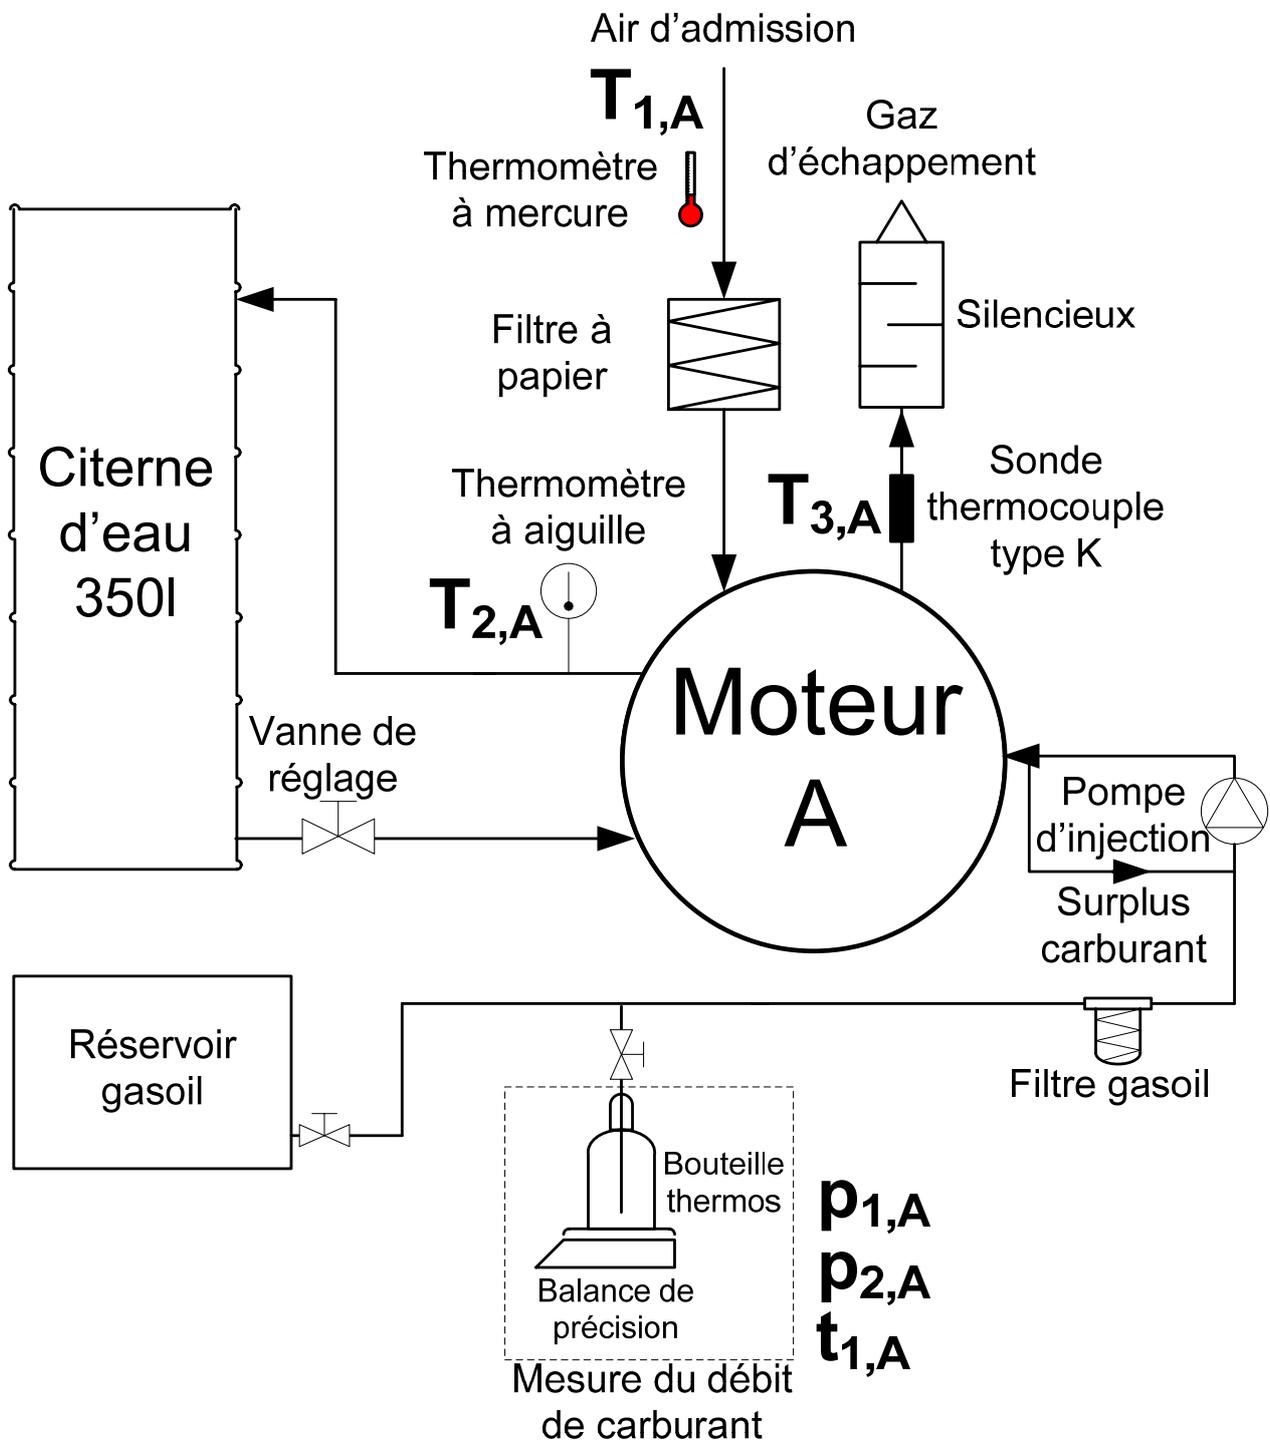
Moteur A fonctionnant au gasoil

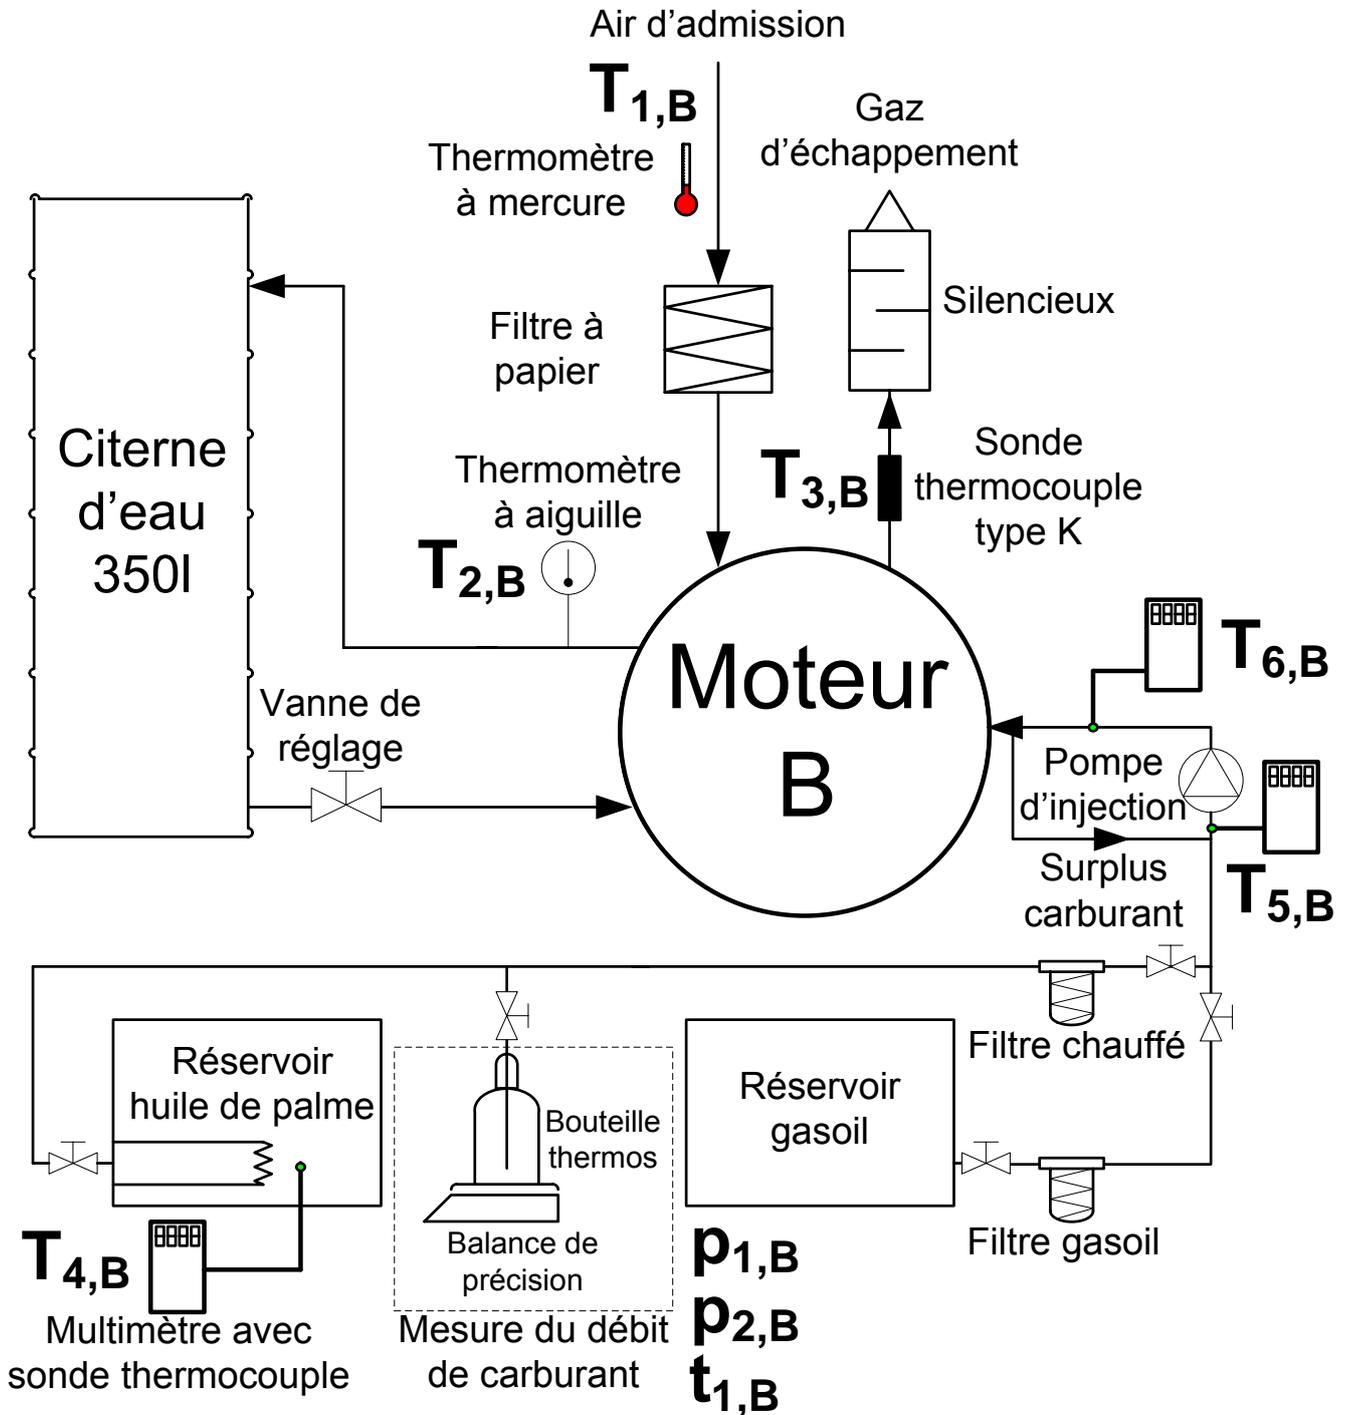
Moteur B fonctionnant à l'huile de palme

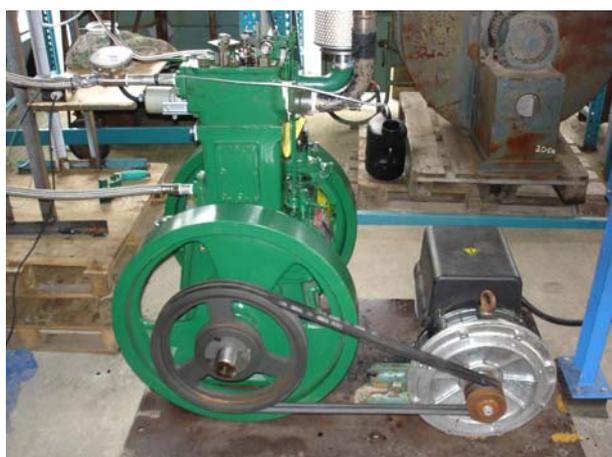
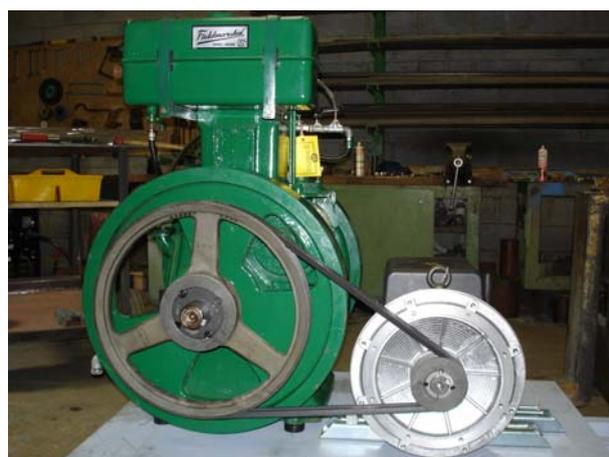
Le moteur entraîne un alternateur électrique par l'intermédiaire de 2 courroies trapézoïdales de type B. La mesure du glissement des courroies a indiqué qu'il était inférieur à 2 %. Cela prouve que le montage a été réalisé correctement. Selon le mémento Bosch de technologie automobile, on peut considérer que le rendement de la transmission par courroies trapézoïdales est de 95 %.

Transmission		
	Moteur A	Moteur B
Poulie moteur	Poulie à 2 gorges Ø 355 mm	Poulie à 2 gorges Ø 450 mm
Courroies	2 courroies B de 1950 mm	2 courroies B de 1950 mm
Poulie réceptrice	Poulie à 2 gorges Ø 85 mm	Poulie à 2 gorges Ø 106 mm
Rapport	4,176 / 1	4,245 / 1

La mise en charge de l'alternateur est réalisée grâce à deux bancs de charge triphasés composés chacun de dix résistances chauffantes. On peut donc régler la charge de 0 à 6 kW par pas de 0,3 kW.

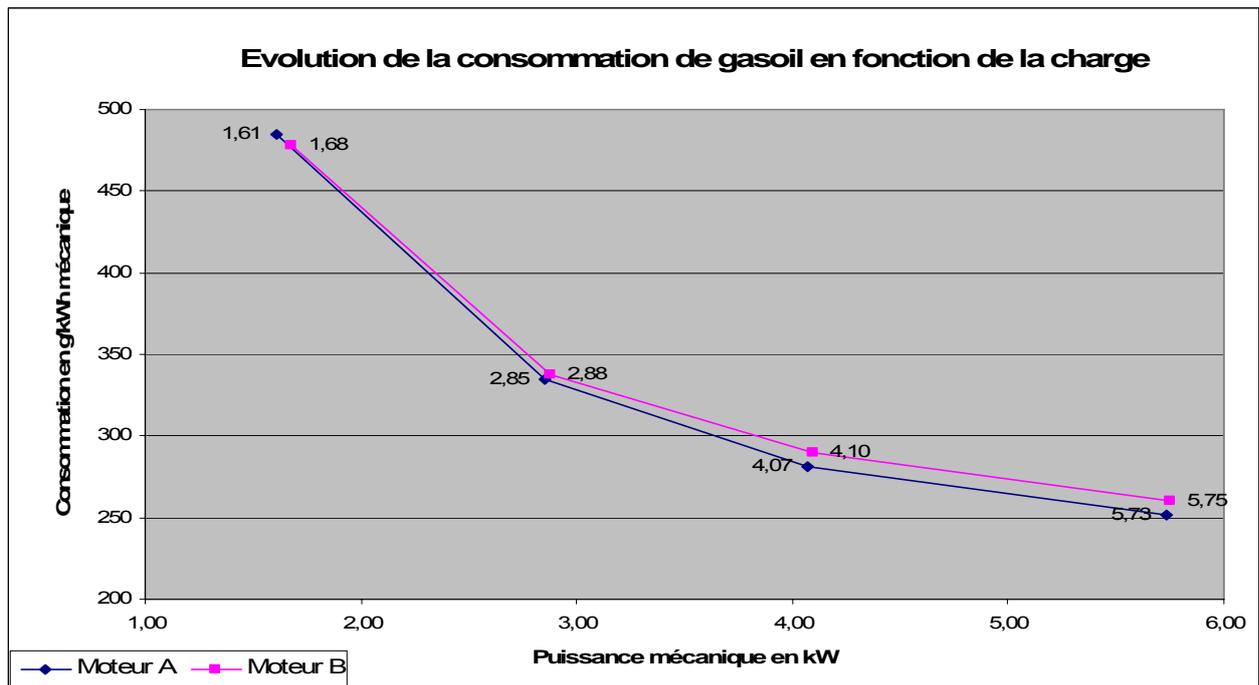
2) Résultats sous forme graphique :

Les mesures effectuées nous indiquent que les deux moteurs ont une consommation sensiblement la même. On constate par ailleurs que les deux courbes de consommation en fonction de la charge ont bien même allure.

On remarque cependant que le moteur B consomme 3% de plus que le moteur A lorsqu'ils tournent à 3/4 charge et à pleine charge. Il se peut que cela soit dû à l'injecteur taré à 180 bar.

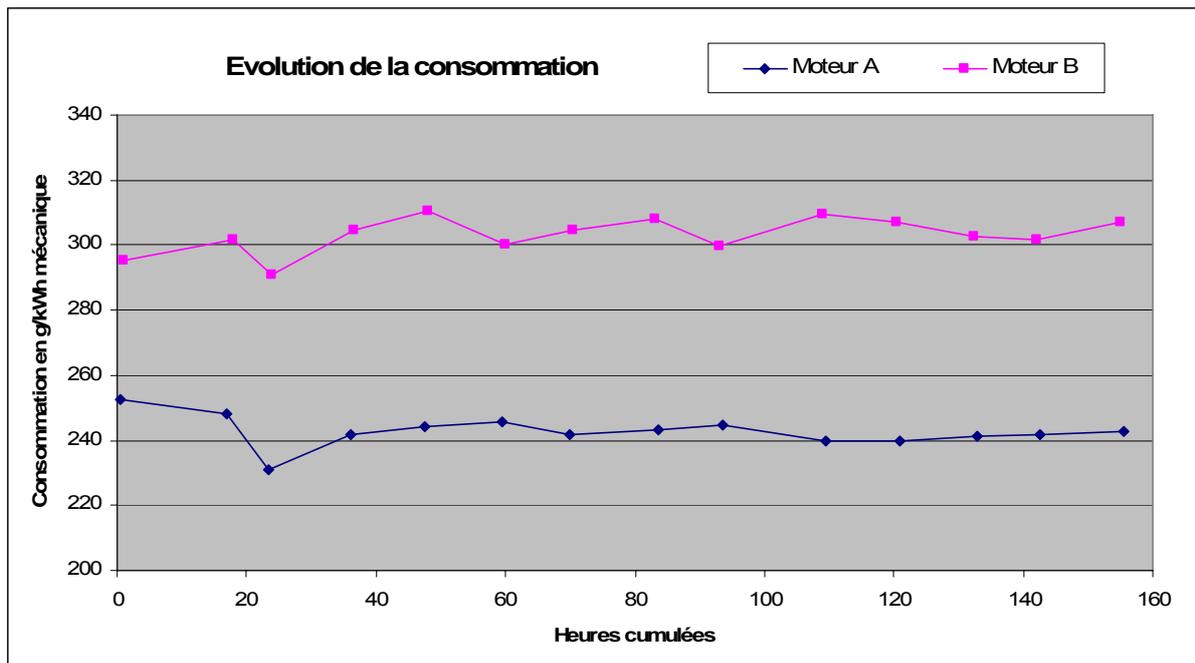
2) Evolution de la quantité d'huile nécessaire pour fournir 1 kWh mécanique :

En observant l'évolution de la consommation des moteurs A et B au cours des 150 heures d'essai, on constate qu'elles sont constantes en moyenne.

Cette première constatation nous permet déjà d'affirmer que le moteur B n'a pas subi d'encrassement ni d'usure au point de voir sa consommation augmenter.

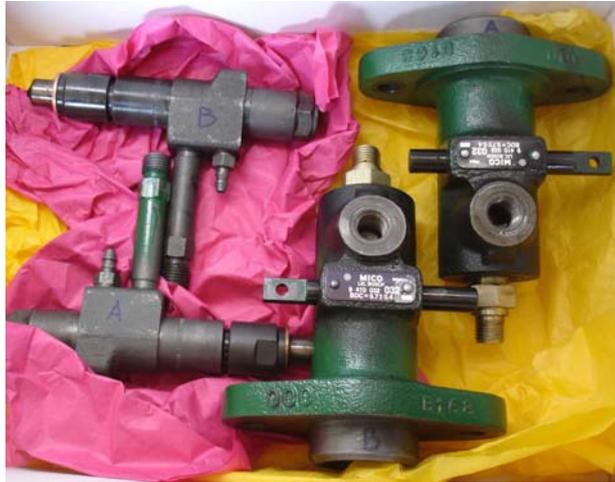
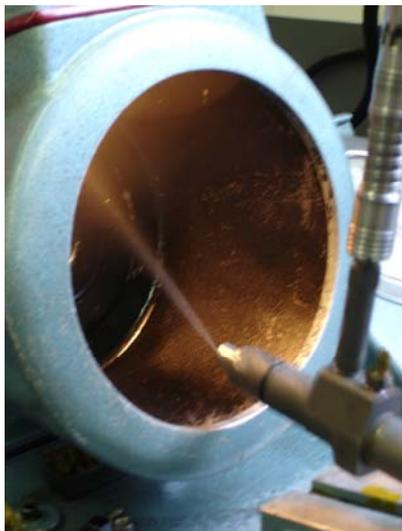
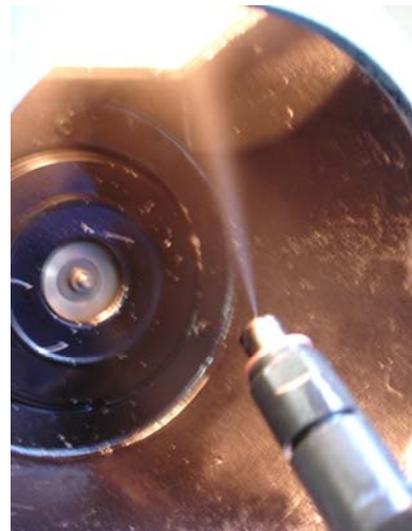
Au terme de l'essai, les deux injecteurs et les deux pompes d'injection ont été démontés des moteurs et amenés chez un diéséliste pour être contrôlés.

Les injecteurs ont été montés sur une pompe à tarer. Aucune usure particulière n'a été constatée. Ils pulvérisent normalement et l'on entend bien le bruit caractéristique de « ronflement » de l'injecteur.

Cette première observation nous permet de déduire que l'emploi d'huile de palme n'a pas affecté le mécanisme interne de l'injecteur et ce, malgré une qualité médiocre de l'huile au point de vue de son acidité et de sa teneur en eau.

Il faut tout de même signaler que l'injecteur B n'était plus taré qu'à 160 bar, au lieu de 180 bar avant de commencer l'essai. Le diéséliste pense que cela est dû au fait que nous ayons utilisé un injecteur neuf. La diminution de pression de tarage serait due au « rodage » de l'injecteur et de son ressort.

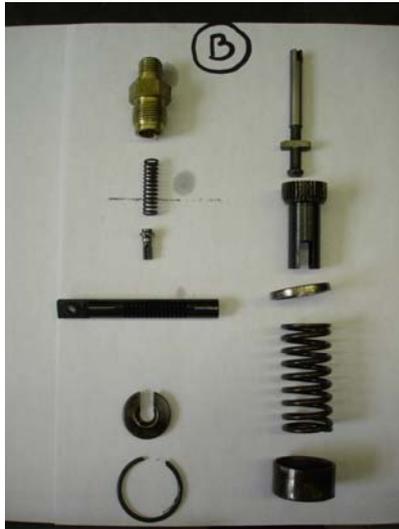
Les deux pompes d'injection ont été entièrement démontées et les éléments sensibles à l'usure (élément de pompage et clapet de refoulement) ont été observés à l'aide d'une loupe.

Pompe B démontée

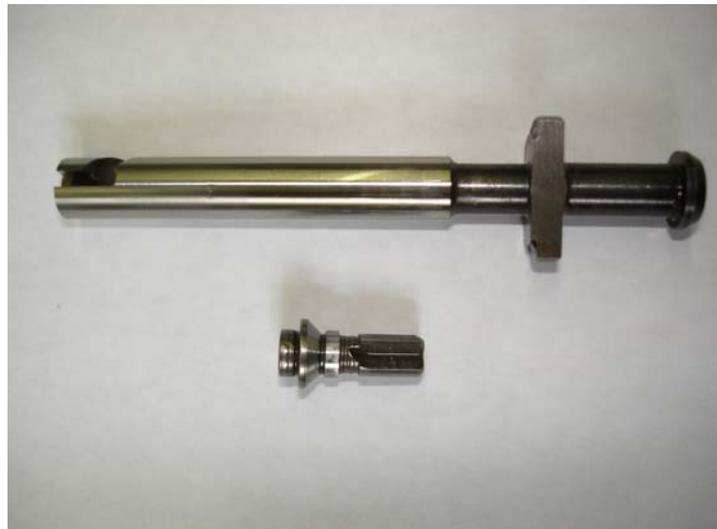
Élément de pompage et clapet de refoulement

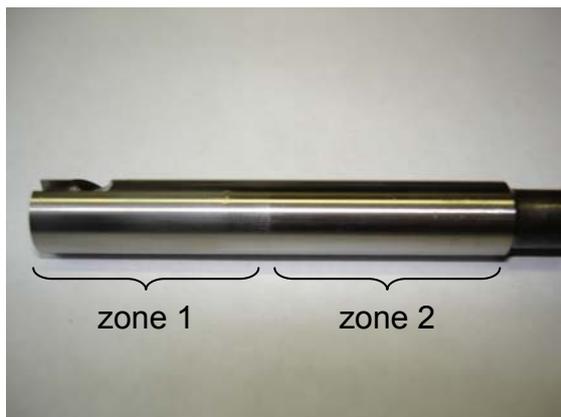
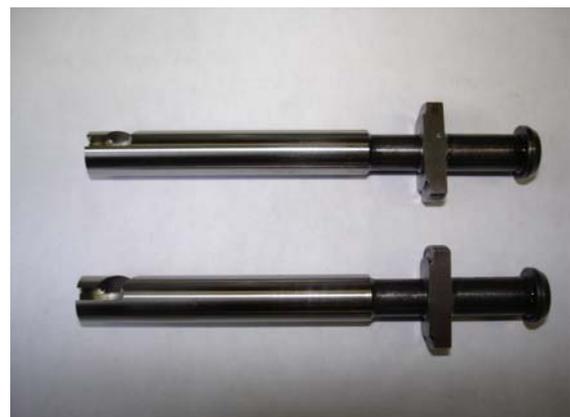
Le diéséliste a pu constater une différence entre les éléments de pompage A et B.

Élément de pompage B

Éléments de pompage A et B

On voit bien sur la photo de gauche que la matière est devenue blanchâtre et a perdu de sa brillance dans la zone 1. On dit qu'elle est matée.

Le diéséliste pense que ces différences d'usure entre les pièces des pompes A et B s'explique par le fait que l'huile de palme est sans doute un peu plus agressive que le carburant diesel.

Rappelons également que l'huile de palme entrainé à 80°C dans la pompe d'injection. Or on sait que l'augmentation de température s'accompagne aussi d'une augmentation du caractère corrosif.

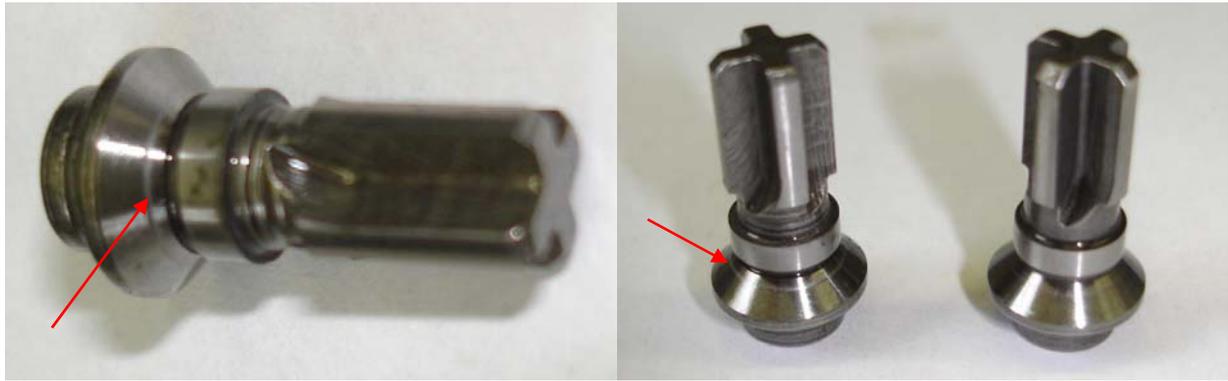
Clapet de refoulement B

Clapets de refoulement A et B

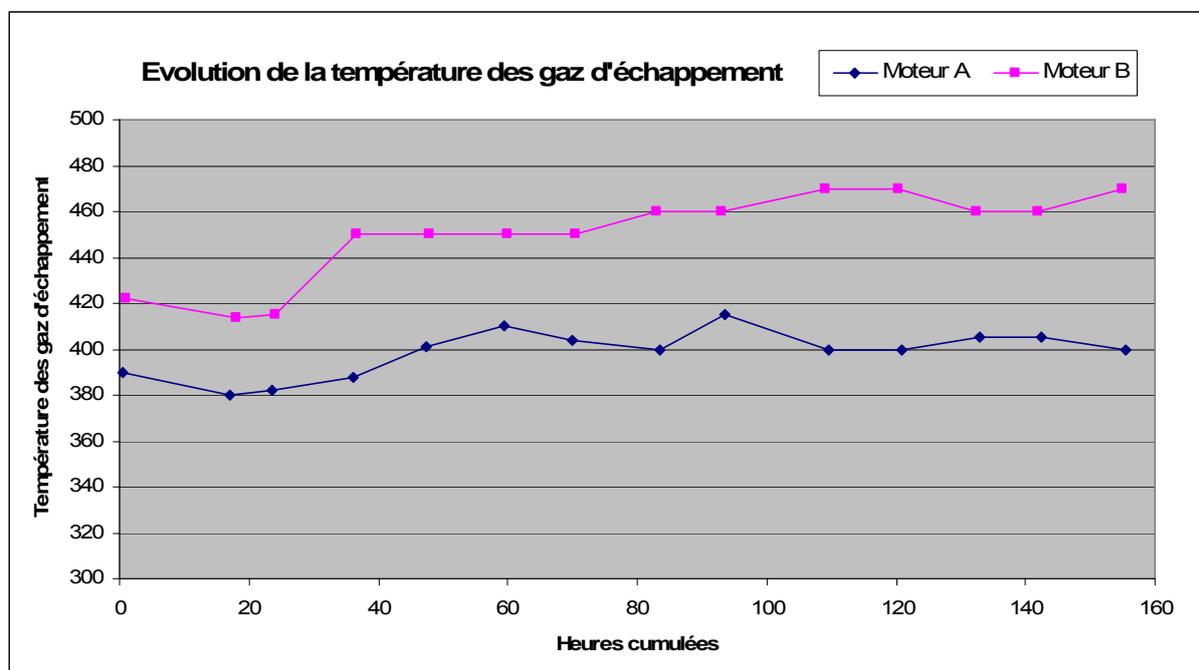
Ce graphique nous permet de constater que la température des gaz d'échappement émis par le moteur B sont 30 à 40°C plus chaud que ceux émis par le moteur A. Cette constatation est en concordance avec la différence de rendement observée entre les deux moteurs. En effet, si le rendement du moteur B est plus faible, c'est qu'une partie de l'énergie contenue dans l'huile de palme n'a pas pu être transformée en travail moteur. Cette énergie est en partie perdue sous forme de chaleur et évacuée dans les gaz d'échappement. Ceci explique la différence de température des gaz d'échappement observée dans les deux moteurs.

Il semble donc que la combustion de l'huile de palme ne soit pas tout à fait optimale, mais néanmoins satisfaisante. Comme nous l'avons déjà dit, il serait intéressant d'essayer d'optimiser l'avance à l'injection pour améliorer la combustion de l'huile dans le moteur.

D'autre part, le graphique révèle une augmentation progressive de la température des gaz d'échappement du moteur B au cours des 150 heures. Nous pensons que ce phénomène n'est pas lié à l'emploi d'huile de palme comme combustible mais plutôt qu'il découle du dérèglement progressif des soupapes par suite de l'usure des tiges de culbuteurs.

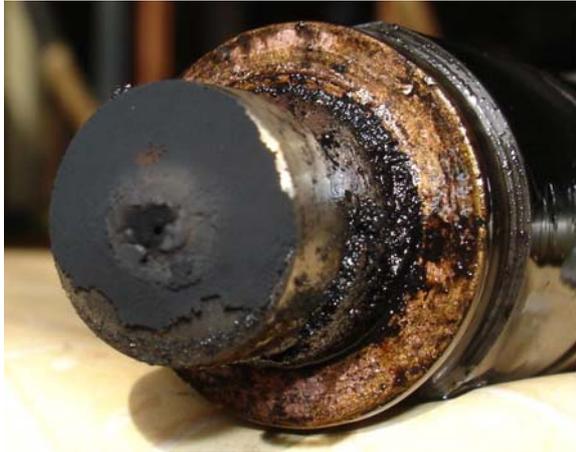
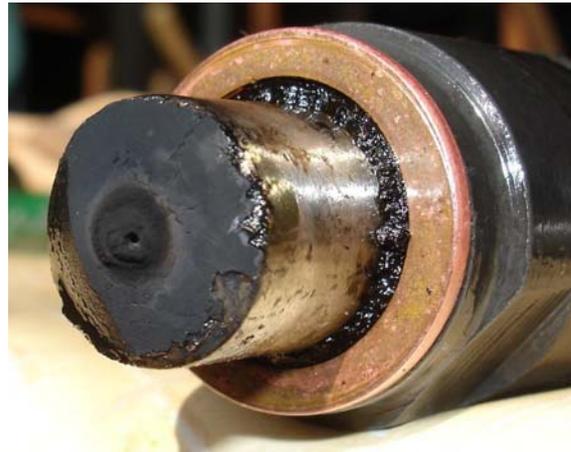
Injecteur A

Injecteur B

Commençons par les têtes d'injecteur. On observe une couche uniforme de calamine sur les deux injecteurs. Toutefois, les abords des trous d'injection sont différents. Le dépôt est un peu granuleux sur l'injecteur A. Sur l'injecteur B, il est plus charbonneux et plus haut. Il faudrait voir si, à la longue, ce dépôt ne pourrait pas détériorer la qualité du spray. Au nettoyage, la calamine présente sur l'injecteur B s'est révélée plus solide et mieux accrochée que sur l'injecteur A.

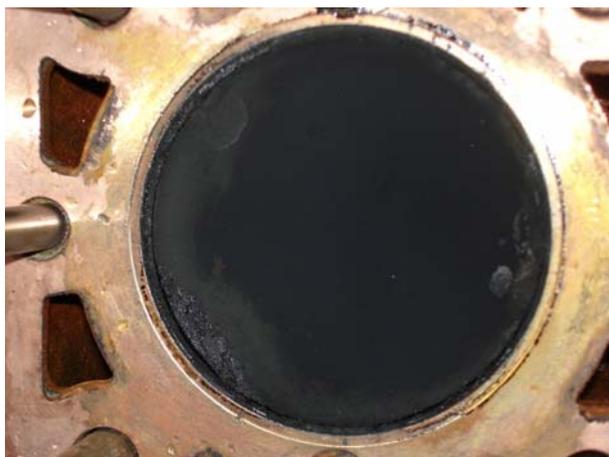
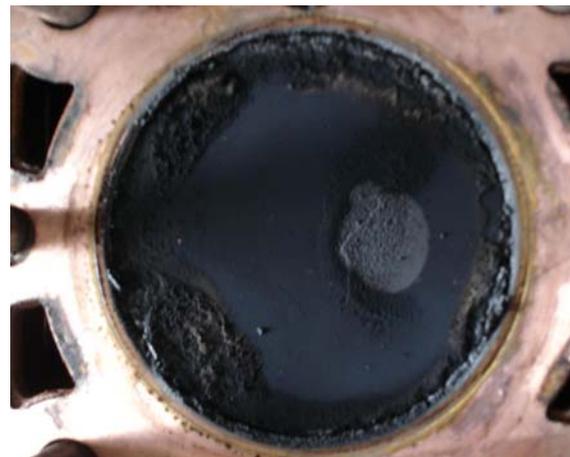
Piston A

Piston B

En observant les deux pistons, on constate un encrassement plus net dans le moteur ayant tourné à l'huile de palme.

Le piston B présente aussi une zone couverte d'une fine couche uniforme de suie mais elle est moins étendue. On observe des dépôts de calamine plus importants à l'embouchure de la préchambre de combustion et sous les soupapes d'admission et de refoulement.

Il faudrait s'assurer que cet encrassement n'a pas été causé par le dérèglement des soupapes en réalisant un nouvel essai. D'autre part, le mécanicien ayant effectué le démontage nous a affirmé que l'encrassement du moteur B était tout à fait raisonnable et qu'il aurait pu tourner 1000 heures sans problèmes.

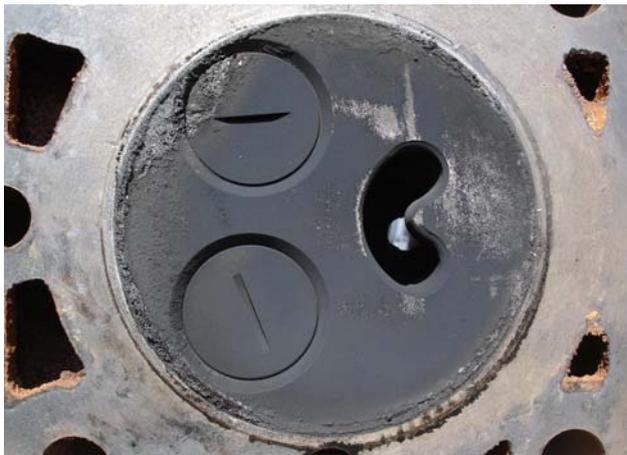
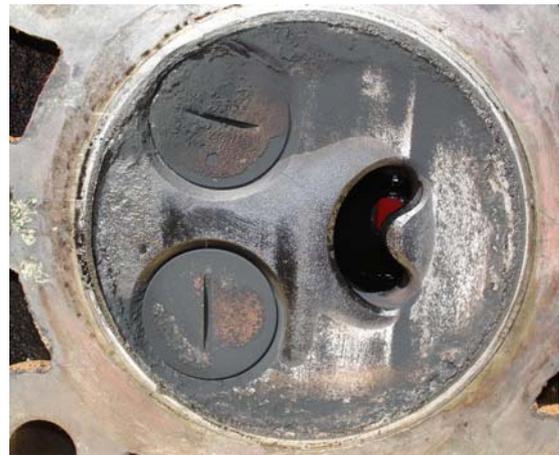
Culasse A

Culasse B

L'encrassement des culasses est assez semblable dans les deux moteurs. On remarque toutefois des dépôts plus importants au niveau des soupapes du moteur B.
