Digues maritimes et fluviales de protection contre les submersions

2^e colloque national - Dignes2013

12-14 juin 2013 – Aix-en-Provence

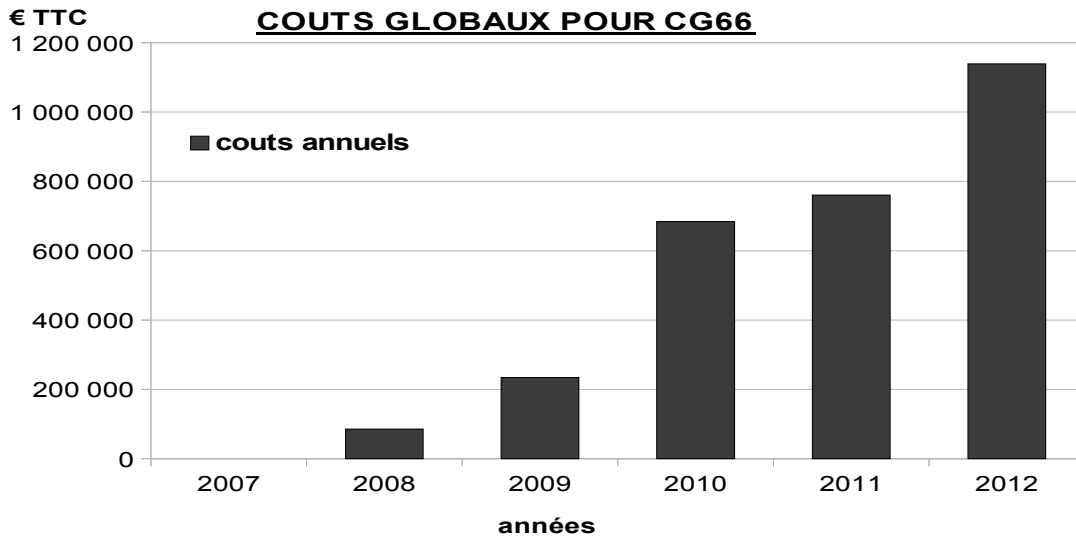
FIGURE 1 : ÉVOLUTION DES COÛTS GLOBAUX ANNUELS

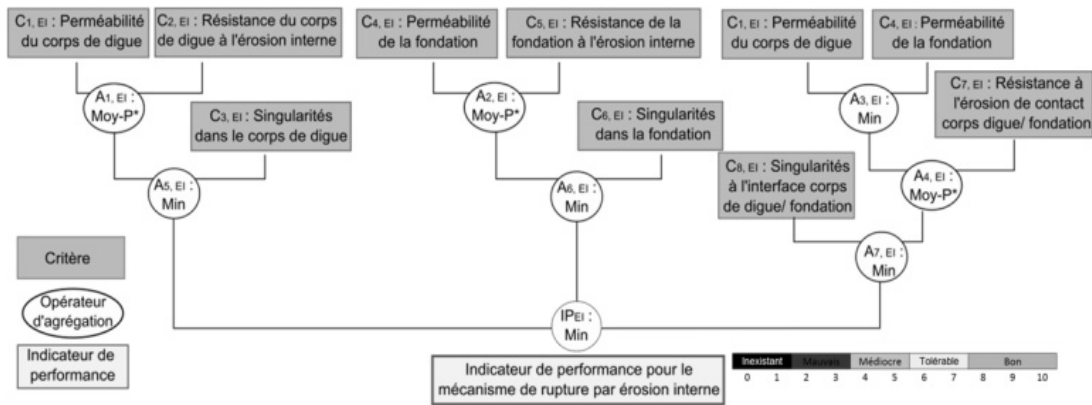
FIGURE 2. ÉCHELLE DE PERFORMANCE ET CRITÈRE UNIQUE DE SYNTHÈSE POUR LE TRI DES TRONÇONS CONCERNANT LE MÉCANISME DE RUPTURE PAR ÉROSION INTERNE

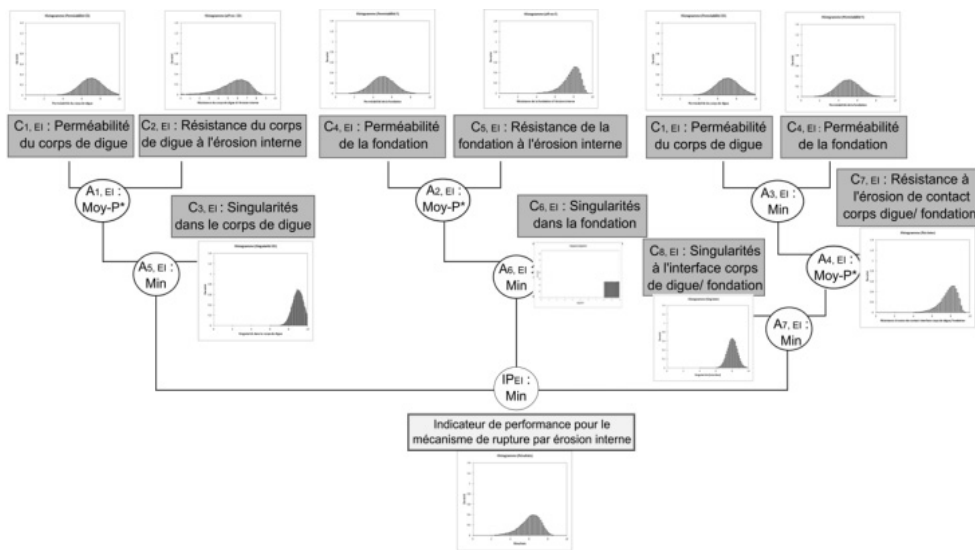
FIGURE 5. PROPAGATION DES INCERTITUDES PAR SIMULATION DE MONTE-CARLO POUR ÉVALUATION DE LA PERFORMANCE DES DIGUES EN MODE DE DÉFAILLANCE PAR ÉROSION INTERNE

Ce format a été élargi à chaque mécanisme de rupture et a fait l'objet de plusieurs tests de validation, menés par le groupe d'experts, sur une digue existante du Rhône.

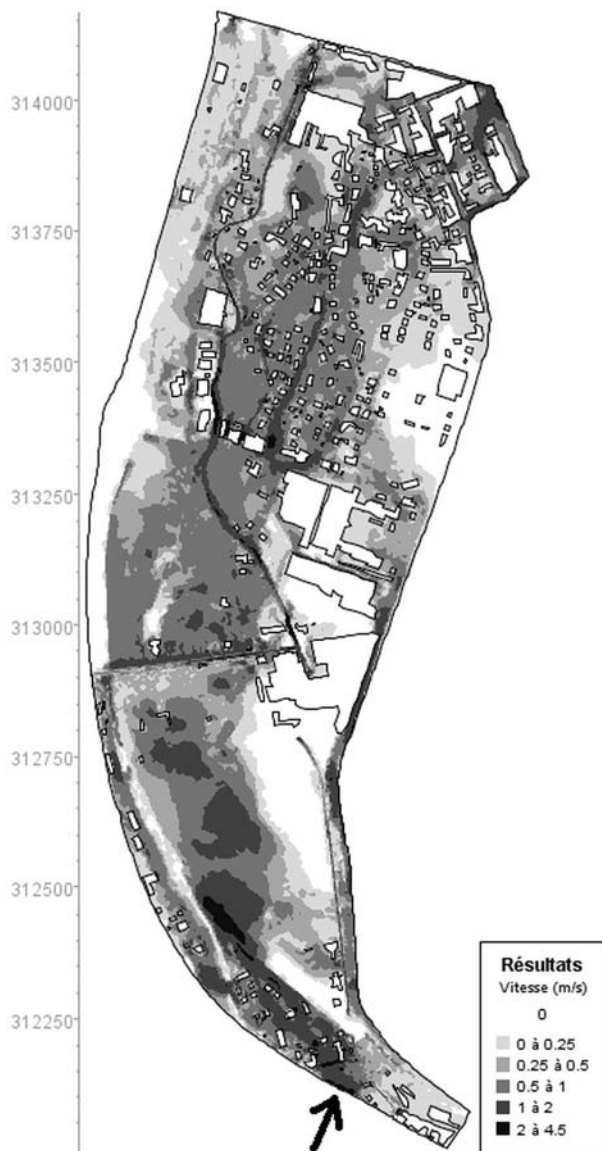
FIGURE 6: BRÈCHE AMONT : CARTE DES VITESSES D'ÉCOULEMENT MAXIMUM EN TOUT POINT DU CASIER

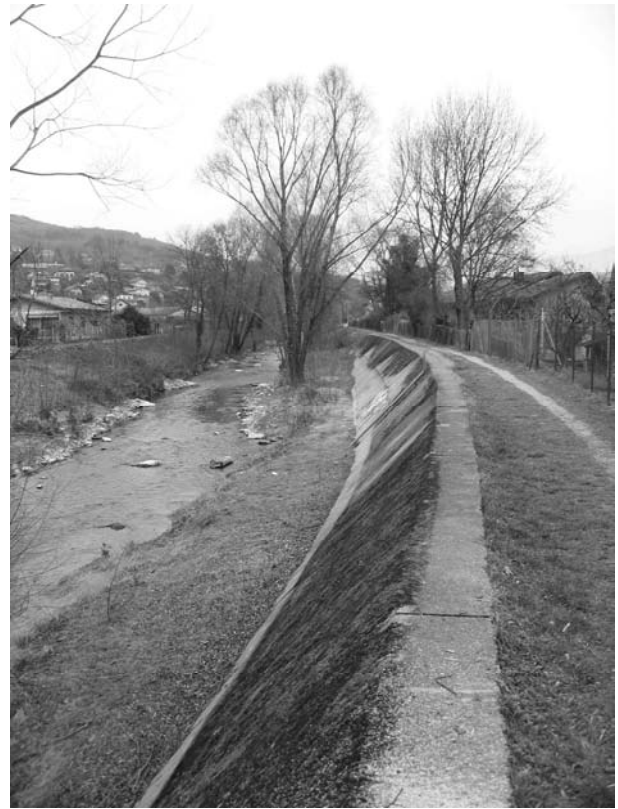
FIGURE 1 : CONFORTEMENT DU TALUS AMONT DE LA DIGUE RIVE GAUCHE

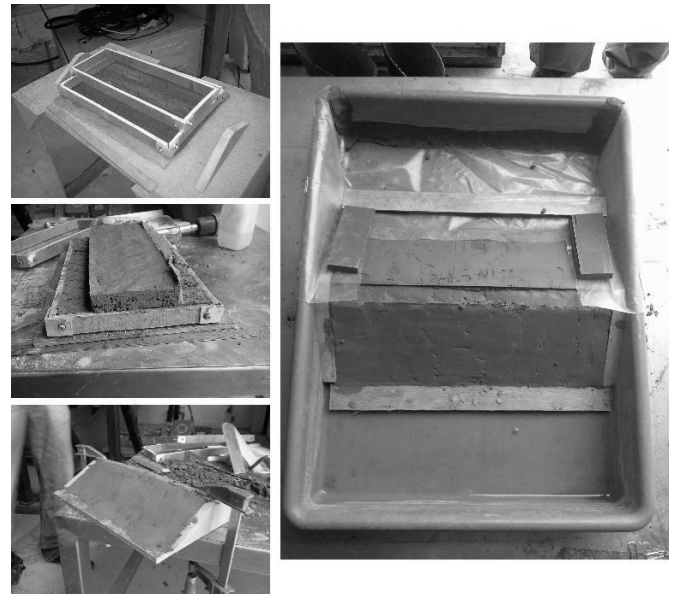
Le mélange est homogénéisé puis humidifié, avant d'être mis en place et compacté. Le surplus de matériau est arasé pour obtenir un trapèze. Certaines parties sont réparées, puis les parements sont étanchés avec le même matériau, plus humide. Enfin, on initie une brèche en entaillant la crête pour obtenir un créneau d'environ 25x25 mm² de section (fig. 6). On fait monter le niveau d'eau dans le canal et on met le courant en route. Durant l'expérience, le débit est réglé autour de 80 m³/h, ce qui permet d'obtenir des vitesses moyennes de l'ordre de 0.3-0.4 m/s dans l'écoulement principal, pour une hauteur d'eau d'environ 10 cm, soit un nombre de Froude d'environ 0.4, ce qui nous place dans le régime d'écoulement fluvial [4].

FIGURE 4: ETAPES DE LA CONSTRUCTION DE LA PREMIERE MAQUETTE

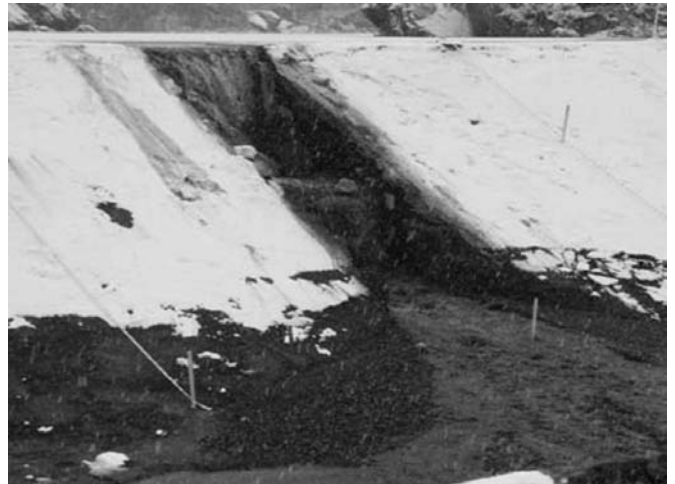
FIGURE 14 : PROJET IMPACT (2002) : PHASE DE HEADCUTTING PRECEDANT LA DEFAILLANCE DU PAREMENT COTE RIVIERE SUR UNE DIGUE DE 5M DE HAUT.

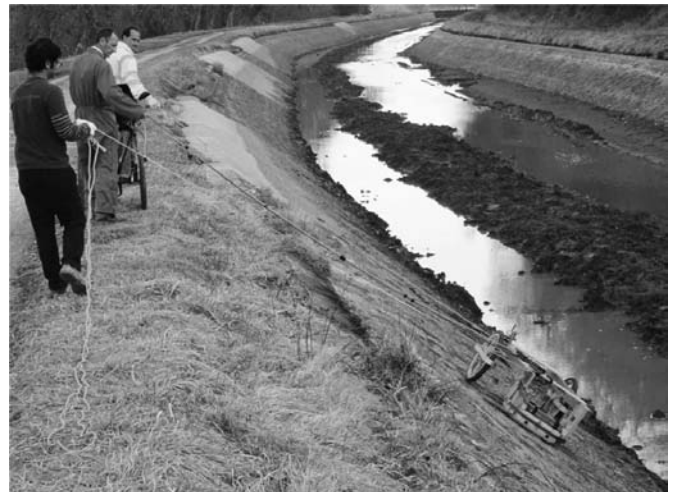
FIGURE 3 : VUE DE LA DIGUE ET DU CANAL VIDANGE AVEC ACQUISITION DES DONNEES AU RADAR SUR LE PERRÉ.

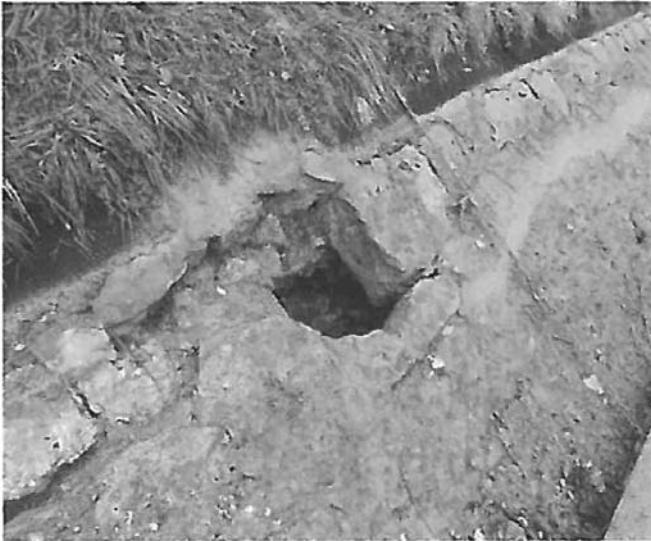
FIGURE 4 : EXEMPLE DE SOUS-CAVAGE TRES IMPORTANT DANS LA PARTIE SUPERIEURE DU PERRÉ.

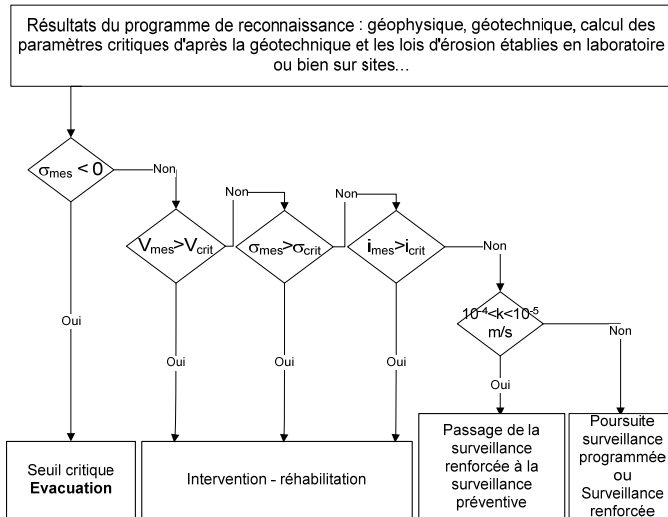
FIGURE 6: EXEMPLE DE SCHÉMA DÉCISIONNEL SUR CRITÈRES QUANTITATIFS

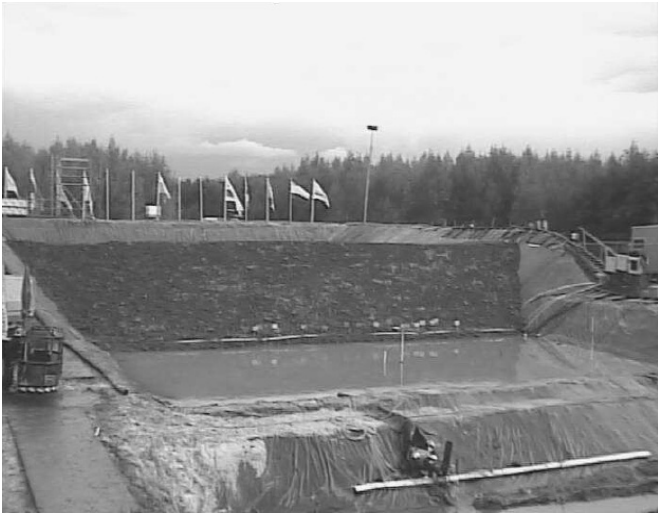
FIGURE 4: VUE D'UNE DIGUE TEST AU COURS D'UN ESSAI IJKDIJK DE RUPTURE PAR ÉROSION INTERNE

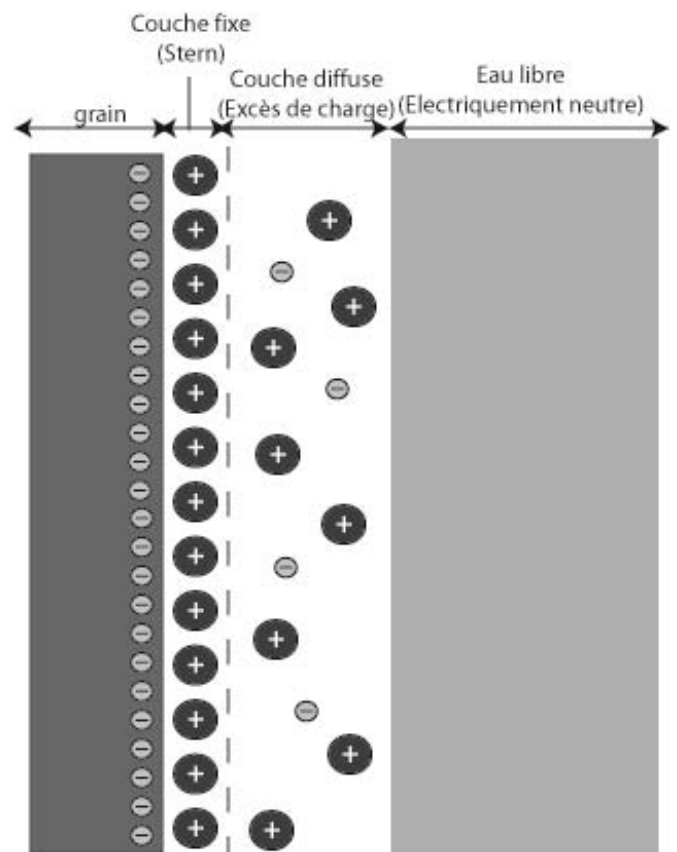
FIGURE 1 : SCHÉMATISATION DE LA DISTRIBUTION DE CHARGE ÉLECTRIQUE À L'INTERFACE EAU / GRAIN.

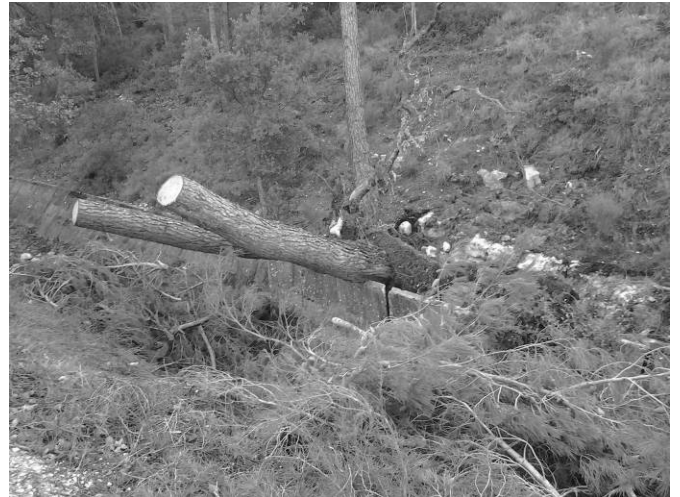
PHOTO 1 : PIN D'ALEP RENVERSÉ PAR LE VENT, AYANT IMPORTÉ LES DALLES BÉTONNÉES DU CANAL SUR PLUSIEURS MÈTRES DE LONGUEUR

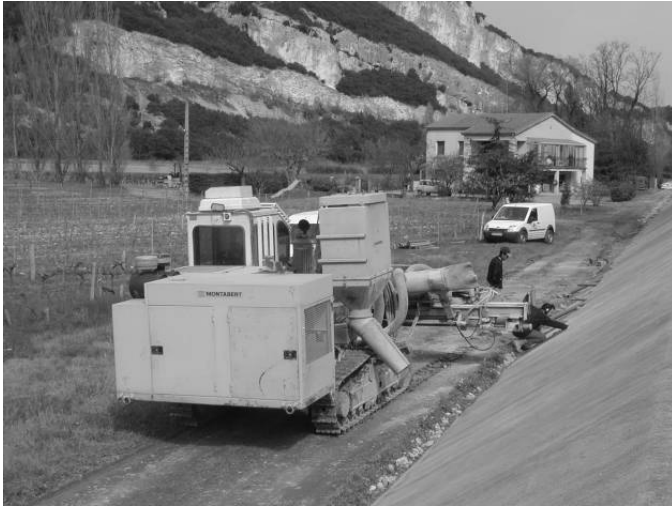
PHOTO 2 : TRAVAUX DE FORAGE DES BARBACANES
DANS LES DALLES BÉTON DU TALUS
AVAL-DIGUE DE VIVIERS

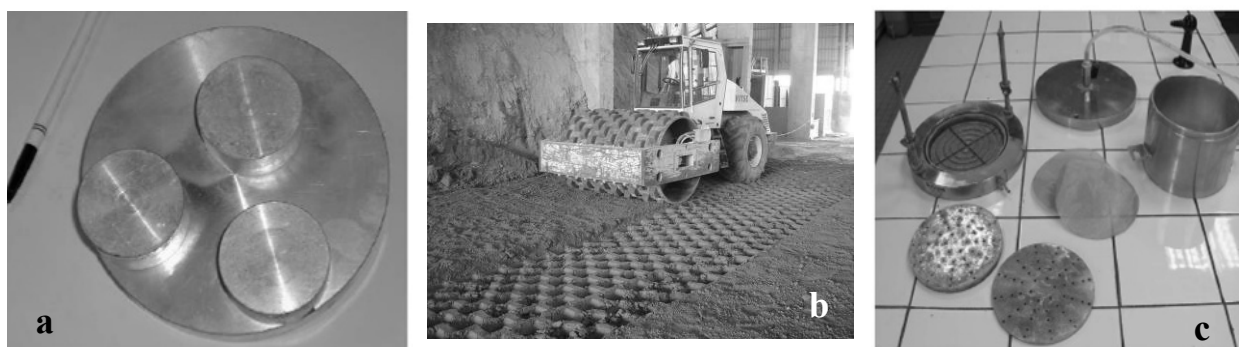
FIGURE 1: OUTIL DE COMPACTAGE PAR PETRISSAGE POUR LES ESSAIS DE LABORATOIRE (A), SIMULANT UN COMPACTAGE PAR PIEDS DAMEURS (B) ; PERMÉAMÈTRE (C).

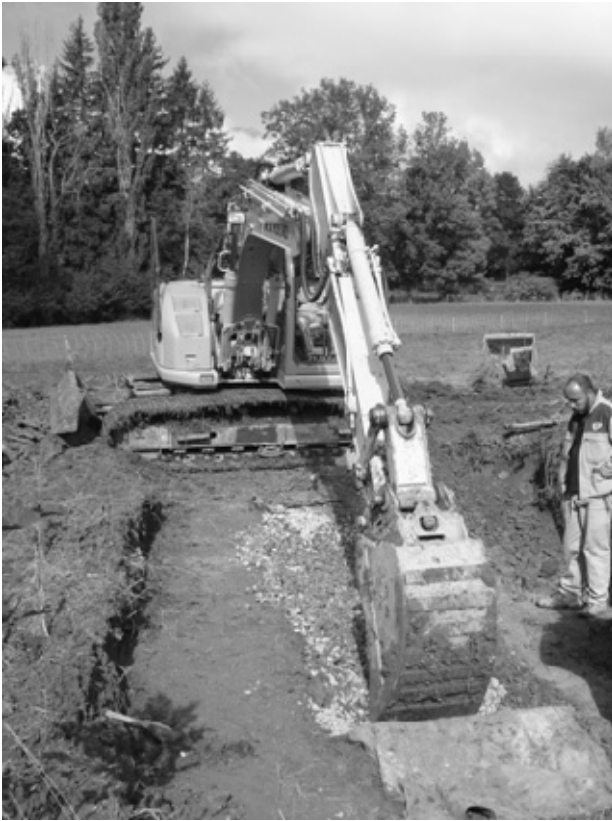
FIGURE 2. DEBUT DE DEBLAIEMENT DE LA TRANCHÉE T2.

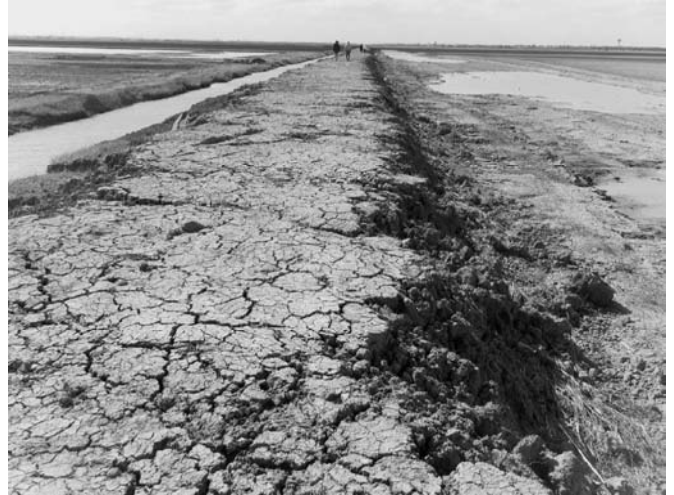
FIGURE 2: VUE D'UNE CRÊTE DE DIGUE EN TERRE SUBISSANT L'APPARITION DE CREVASSES
(AUTEUR : F. CLÉMENT, CETE DU SUD-OUEST)

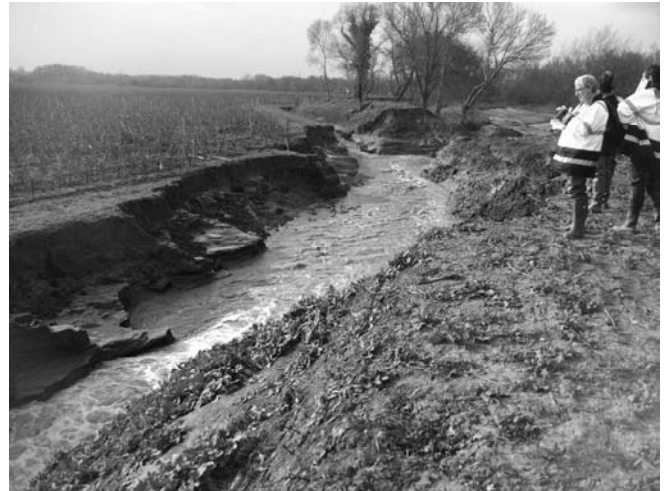
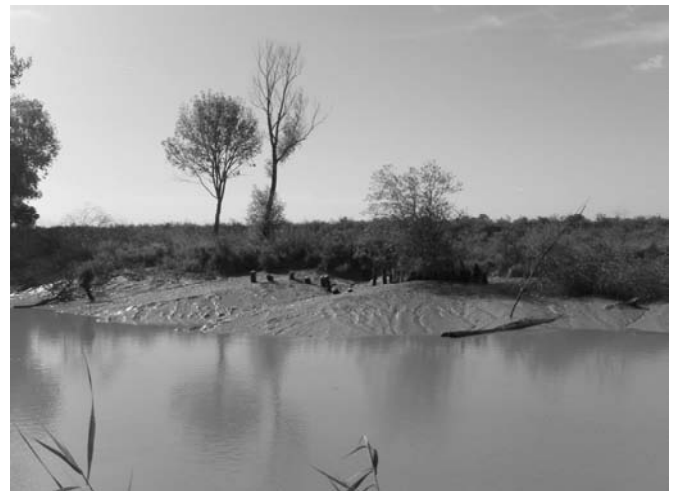
FIGURES 4 ET 5 : VUES DE LA BRÈCHE "CASTEL" (AUTEUR : F. CLÉMENT, CETE DU SUD-OUEST)

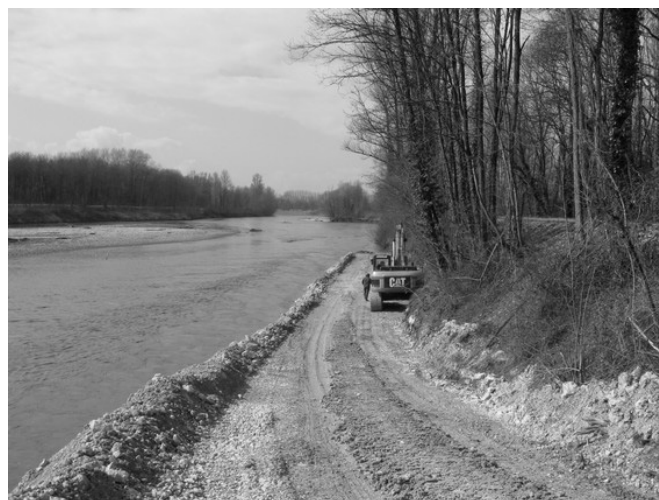
FIGURE 3 : BANQUETTE CIRCULABLE EN PIED DE DIGUE

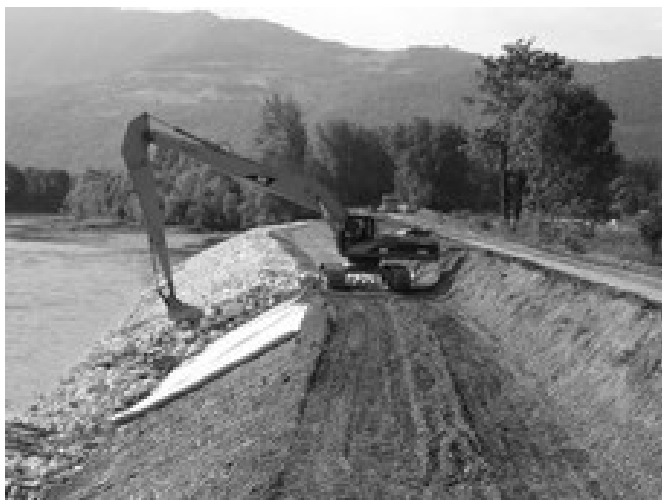
FIGURE 5 : ENROCHEMENT D'UNE BANQUETTE

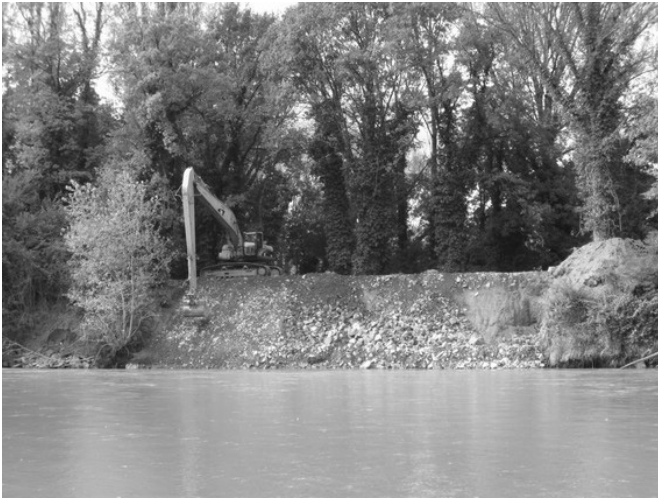
FIGURE 8 : RECONSTITUTION DE TALUS

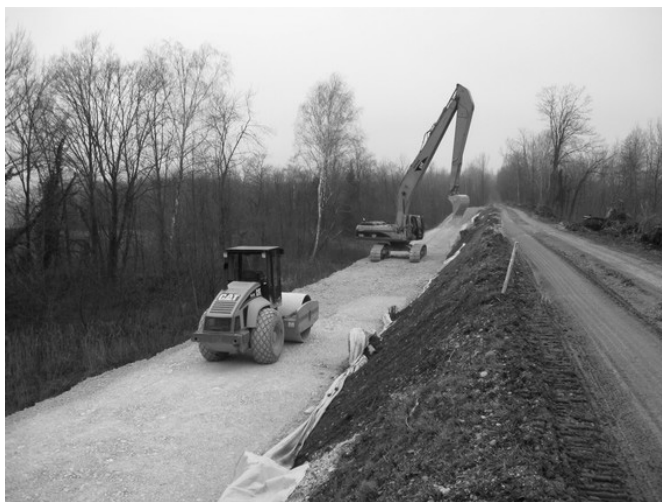
FIGURE 12 : MISE EN ŒUVRE DU REMBLAI DRAINANT

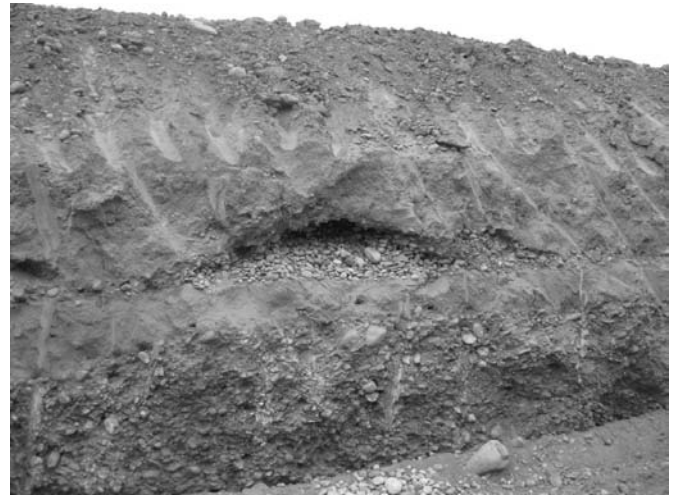
FIGURE 7: LENTILLE DE GRAVE PRÉSENTE À LA BASE DE LA DIGUE DE LANGLADE.

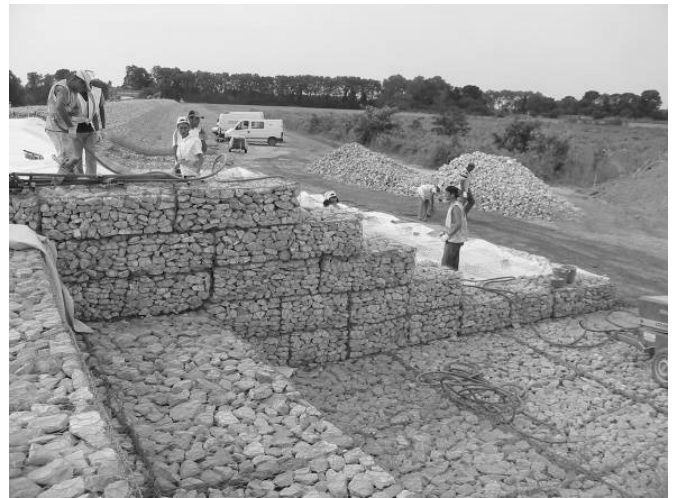
FIGURE 11 : EXEMPLE DE BAJOYER – ÉCHANCRURE DU DÉVERSOIR DE LUNEL
