## Rapport d'essais de moteurs à huile de palme (essais 150h)

Classification : dossier technique

Nom de l'auteur du document: Roger Loozen

Date de conception : mars 2006

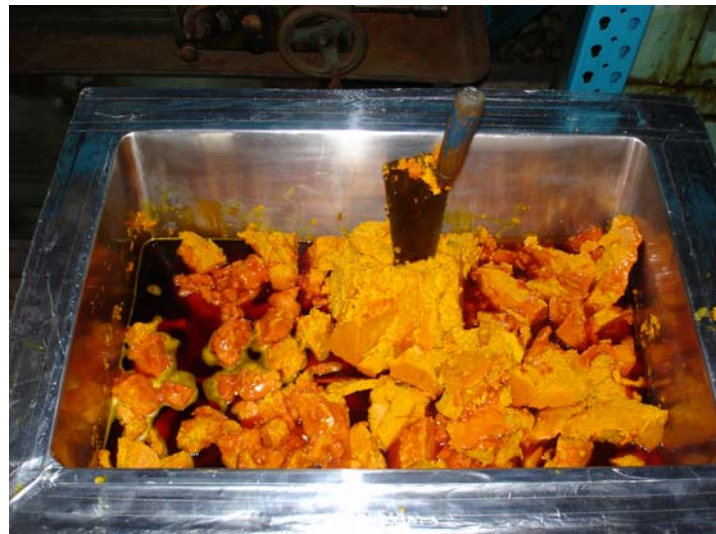
Huile de palme qui fond dans le réservoir

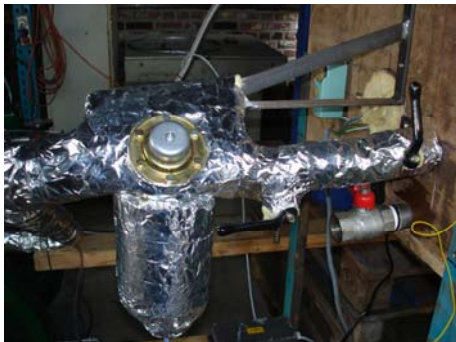
Filtre à huile de palme

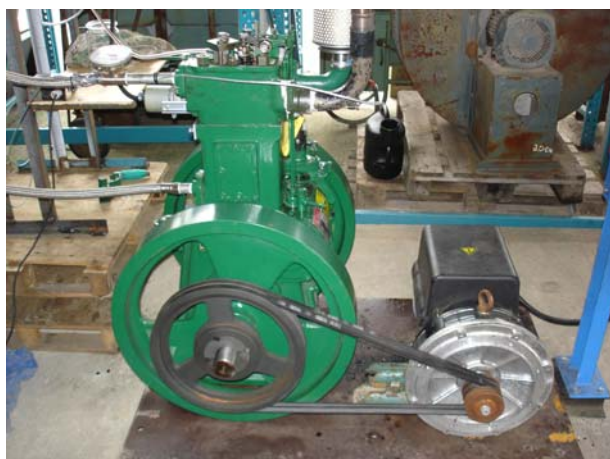
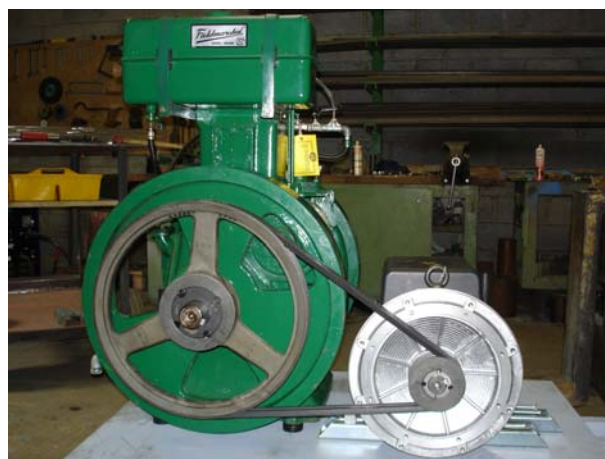
Le moteur entraîne un alternateur électrique par l'intermédiaire de 2 courroies trapézoïdales de type B. La mesure du glissement des courroies a indiqué qu'il était inférieur à 2 %. Cela prouve que le montage a été réalisé correctement. Selon le mémento Bosch de technologie automobile, on peut considérer que le rendement de la transmission par courroies trapézoïdales est de 95 %.

Transmission		
	Moteur A	Moteur B
Poulie moteur	Poulie à 2 gorges Ø 355 mm	Poulie à 2 gorges Ø 450 mm
Courroies	2 courroies B de 1950 mm	2 courroies B de 1950 mm
Poulie réceptrice	Poulie à 2 gorges Ø 85 mm	Poulie à 2 gorges Ø 106 mm
Rapport	4,176 / 1	4,245 / 1

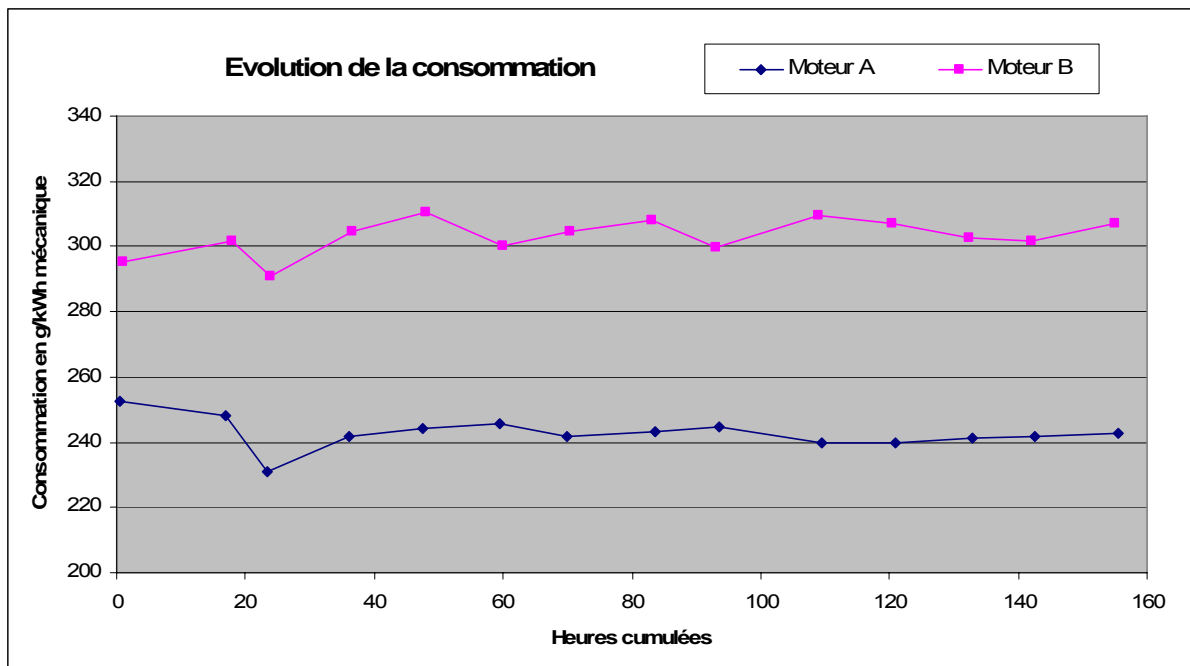
## 2) Evolution de la quantité d'huile nécessaire pour fournir 1 kWh mécanique :

En observant l'évolution de la consommation des moteurs A et B au cours des 150 heures d'essai, on constate qu'elles sont constantes en moyenne.

Cette première constatation nous permet déjà d'affirmer que le moteur B n'a pas subi d'encrassement ni d'usure au point de voir sa consommation augmenter.

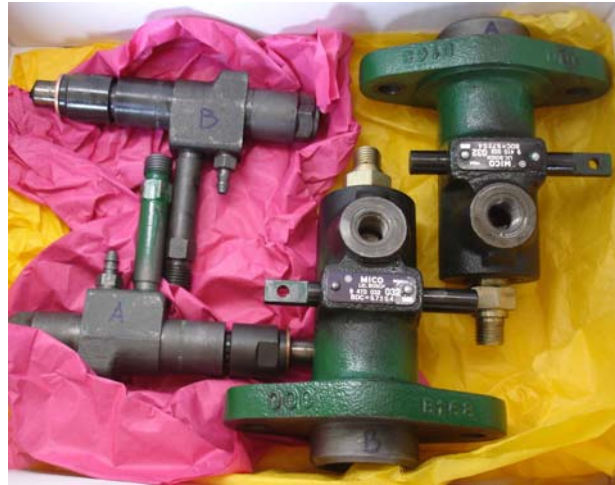
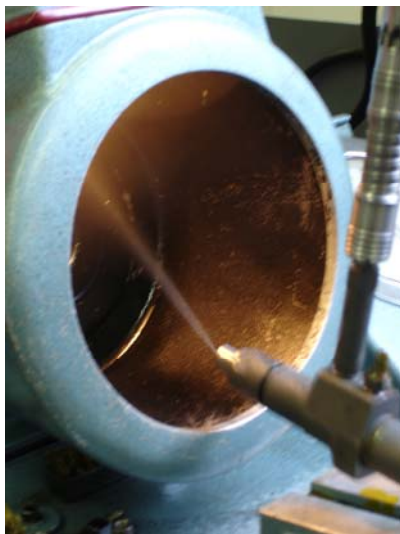
Les injecteurs ont été montés sur une pompe à tarer. Aucune usure particulière n'a été constatée. Ils pulvérisent normalement et l'on entend bien le bruit caractéristique de « ronflement » de l'injecteur.

Cette première observation nous permet de déduire que l'emploi d'huile de palme n'a pas affecté le mécanisme interne de l'injecteur et ce, malgré une qualité médiocre de l'huile au point de vue de son acidité et de sa teneur en eau.

Il faut tout de même signaler que l'injecteur B n'était plus taré qu'à 160 bar, au lieu de 180 bar avant de commencer l'essai. Le diéséliste pense que cela est dû au fait que nous ayons utilisé un injecteur neuf. La diminution de pression de tarage serait due au « rodage » de l'injecteur et de son ressort.

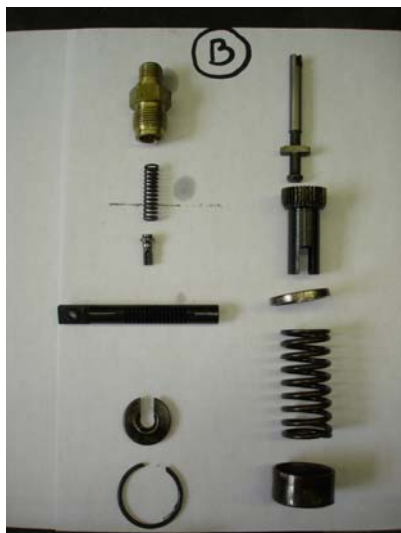
Pompe B démontée

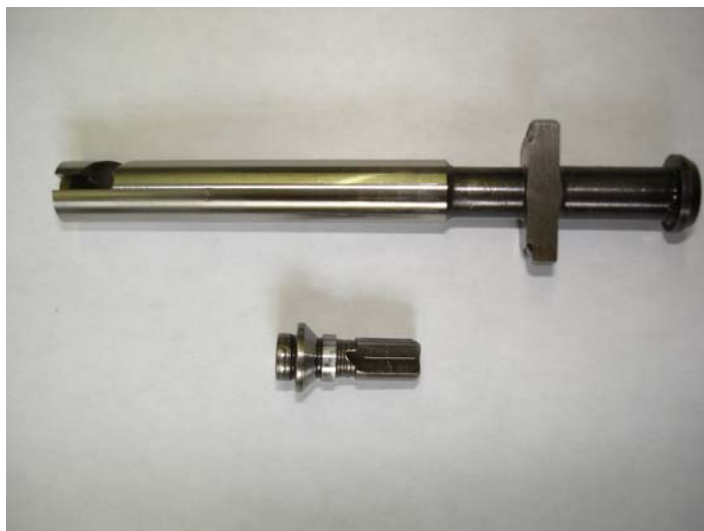
Élément de pompage et clapet de refoulement

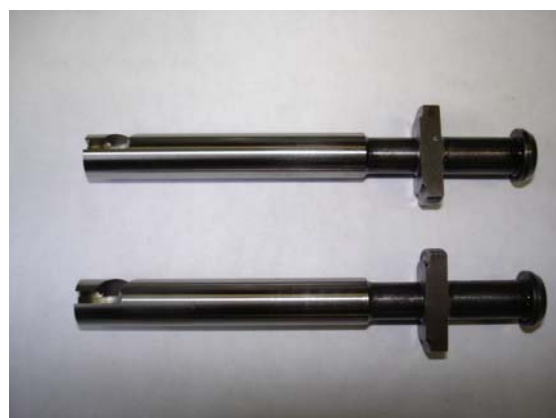
Élément de pompage B

Éléments de pompage A et B

On voit bien sur la photo de gauche que la matière est devenue blanchâtre et a perdu de sa brillance dans la zone 1. On dit qu'elle est matée.

Le diéséliste pense que ces différences d'usure entre les pièces des pompes A et B s'explique par le fait que l'huile de palme est sans doute un peu plus agressive que le carburant diesel.

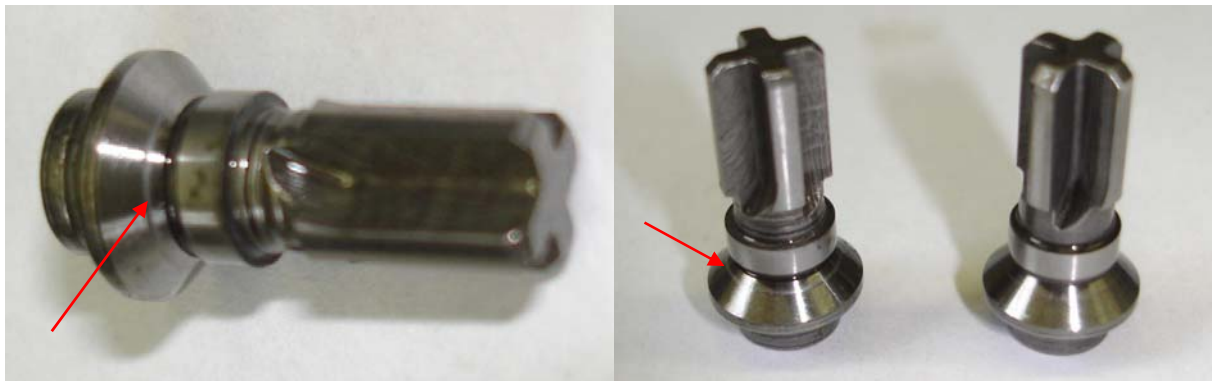
Clapet de refoulement B

Clapets de refoulement A et B

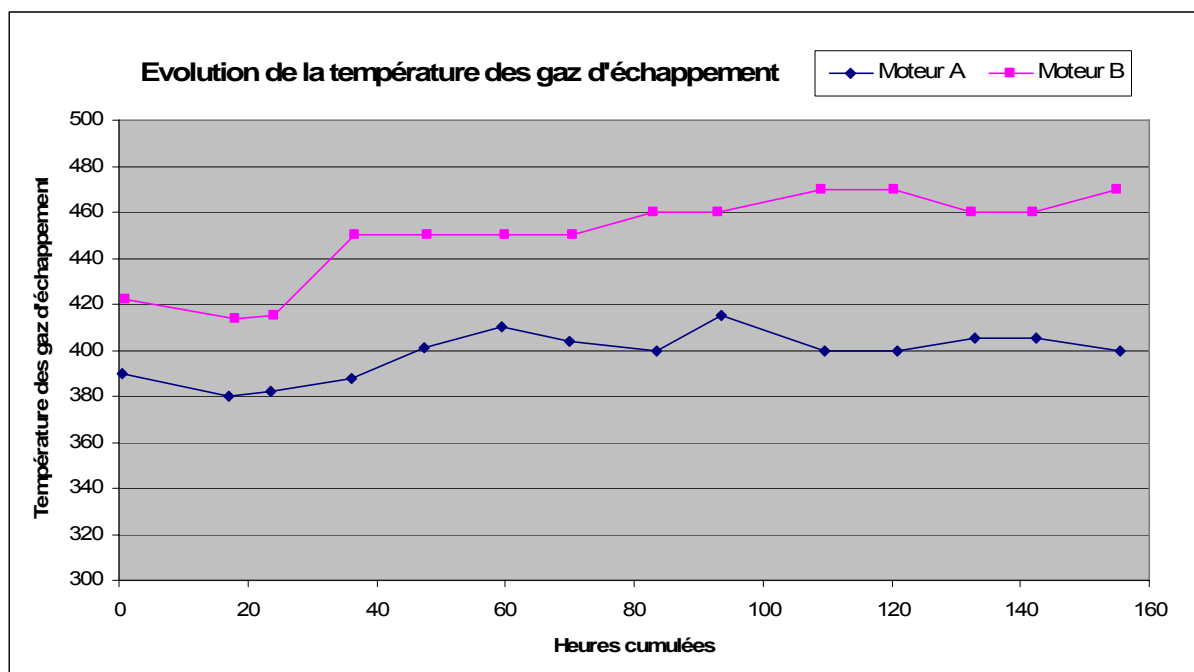
Ce graphique nous permet de constater que la température des gaz d'échappement émis par le moteur B sont 30 à 40°C plus chaud que ceux émis par le moteur A. Cette constatation est en concordance avec la différence de rendement observée entre les deux moteurs. En effet, si le rendement du moteur B est plus faible, c'est qu'une partie de l'énergie contenue dans l'huile de palme n'a pas pu être transformée en travail moteur. Cette énergie est en partie perdue sous forme de chaleur et évacuée dans les gaz d'échappement. Ceci explique la différence de température des gaz d'échappement observée dans les deux moteurs.

Il semble donc que la combustion de l'huile de palme ne soit pas tout à fait optimale, mais néanmoins satisfaisante. Comme nous l'avons déjà dit, il serait intéressant d'essayer d'optimiser l'avance à l'injection pour améliorer la combustion de l'huile dans le moteur.

D'autre part, le graphique révèle une augmentation progressive de la température des gaz d'échappement du moteur B au cours des 150 heures. Nous pensons que ce phénomène n'est pas lié à l'emploi d'huile de palme comme combustible mais plutôt qu'il découle du dérèglement progressif des soupapes par suite de l'usure des tiges de culbuteurs.

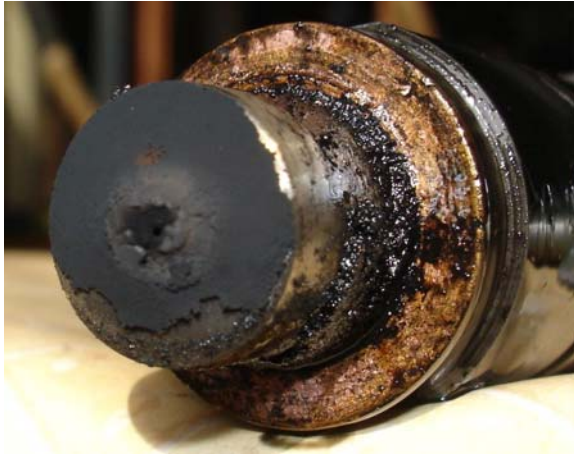
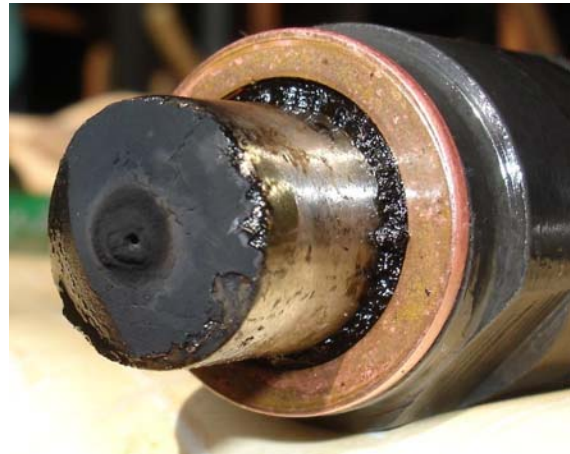
Injecteur A

Injecteur B

Commençons par les têtes d'injecteur. On observe une couche uniforme de calamine sur les deux injecteurs. Toutefois, les abords des trous d'injection sont différents. Le dépôt est un peu granuleux sur l'injecteur A. Sur l'injecteur B, il est plus charbonneux et plus haut. Il faudrait voir si, à la longue, ce dépôt ne pourrait pas détériorer la qualité du spray. Au nettoyage, la calamine présente sur l'injecteur B s'est révélée plus solide et mieux accrochée que sur l'injecteur A.

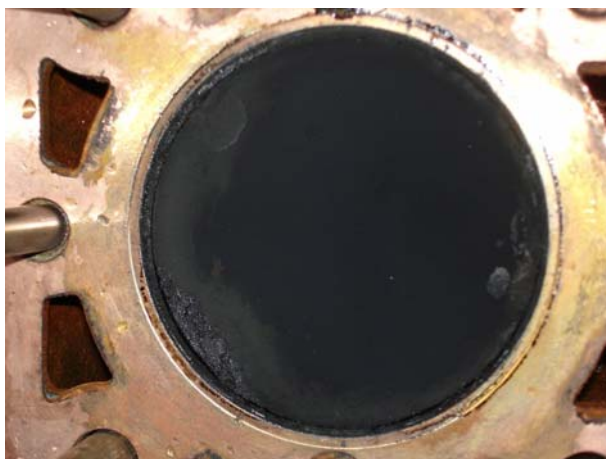
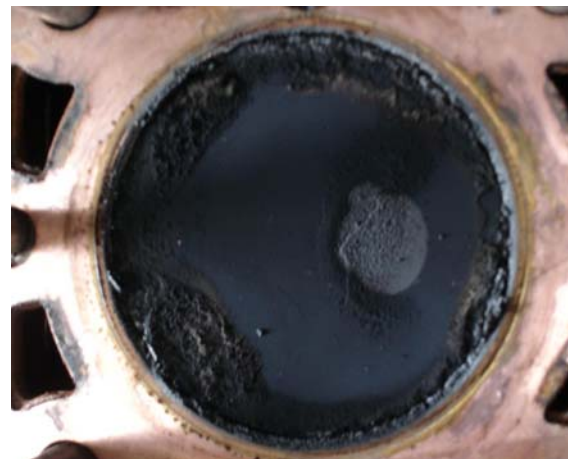
Piston A

Piston B

En observant les deux pistons, on constate un encrassement plus net dans le moteur ayant tourné à l'huile de palme.

Le piston B présente aussi une zone couverte d'une fine couche uniforme de suie mais elle est moins étendue. On observe des dépôts de calamine plus importants à l'embouchure de la préchambre de combustion et sous les soupapes d'admission et de refoulement.

Il faudrait s'assurer que cet encrassement n'a pas été causé par le dérèglement des soupapes en réalisant un nouvel essai. D'autre part, le mécanicien ayant effectué le démontage nous a affirmé que l'encrassement du moteur B était tout à fait raisonnable et qu'il aurait pu tourner 1000 heures sans problèmes.

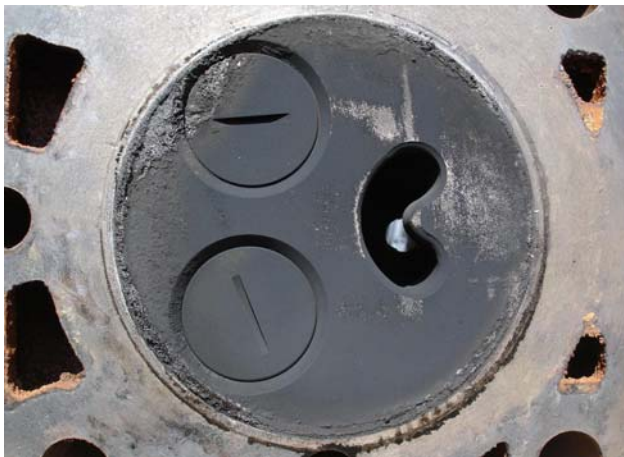
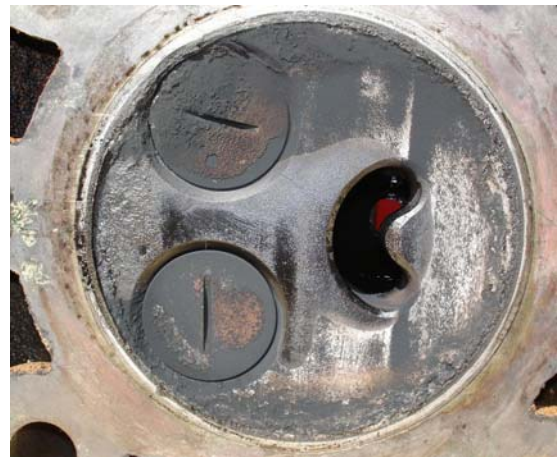
Culasse A

Culasse B

L'encrassement des culasses est assez semblable dans les deux moteurs. On remarque toutefois des dépôts plus importants au niveau des soupapes du moteur B.
